# 上 申 書

－結果回避可能性について－

平成25年（2013年）6月10日

福島地方検察庁

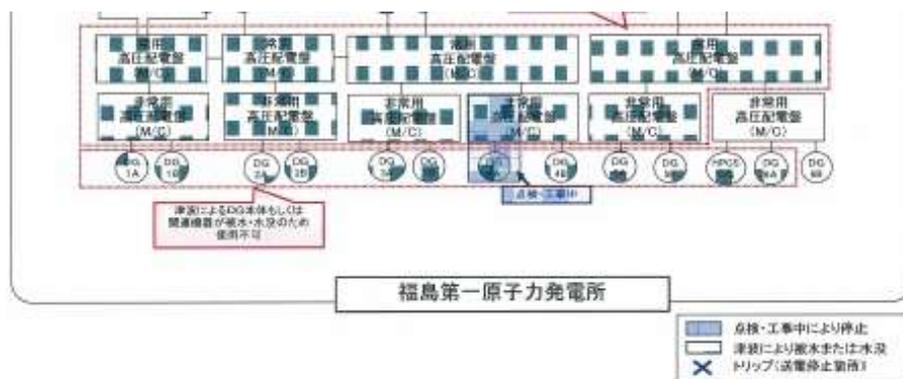
図 1 非常用発電機等の部分

その後、地震動を起因として発生した津波により、非常用ディーゼル発電機(D/G)や冷却用海水ポンプ、配電系統設備が水没して機能不全となり、6号機の空冷式非常用ディーゼル発電機1台を除く全ての交流電力動力源となる供給機能が失われた(図1)。すなわち6号機を除く全ての号機について、全交流電源の喪失が生じた(全交流電源喪失)。

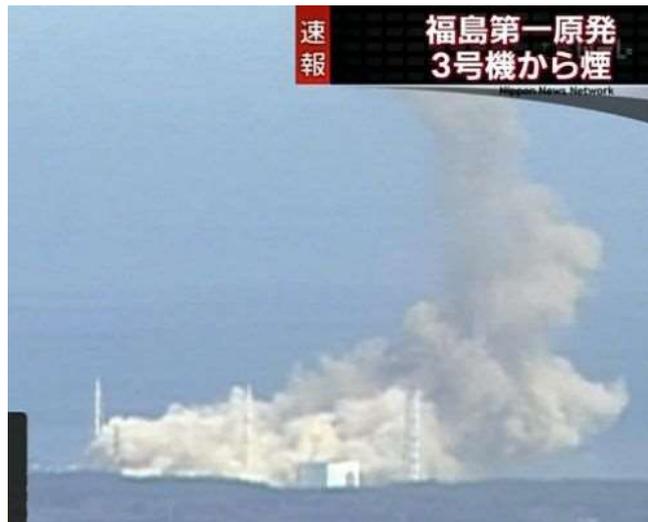
図 2 福島第一原発 3号機水素爆発（福島中央テレビ）

その間、いずれも冷却材を失った1号機から3号機までの原子炉内部の燃料被覆管のジルコニウムが高温により水（水蒸気）と反応して大量の水素を発生させるなどの事態が進行した。そして、1号機、3号機及び4号機は建屋が水素爆発を起こし（図2）、2号機は格納容器の破損が生じた。そして、放射性物質を大量に外部環境に放出する大事故に至った（甲51 国会事故調報告書 24頁ないし25頁参照）。

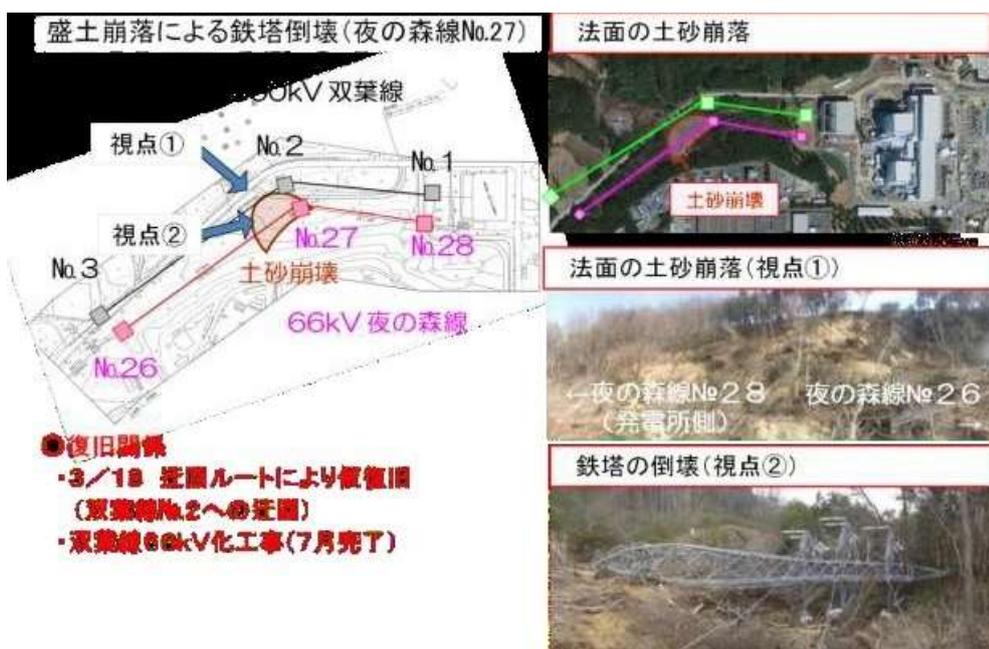
図 3 盛土崩落による鉄塔崩壊 夜の森線  
「東京電力株式会社福島第一原子力発電所事故の技術的知見について 図表集」(原子力安全・保安院 平成24年2月16日)より

つまり、福島第一原発にはこれだけの系統がありながら、本件苛酷事故の際にはその全てが一度の地震で破壊されてしまったのである(後出図2ないし4のとおり)。しかも、ここで起きた地震の揺れは、想定された基準地震動 $S_s$ と同程度の揺れであったにもかかわらず、

これにより前記破壊が生じたことは、福島第一原発の外部電源が耐震性との関係では極めて脆弱であったことの端的なあらわれである。

また、東京電力3系統6回線は、全て新福島変電所を経由していた。そのため、新福島変電所が損傷を受けると自動的に全系統に影響が出る構造になっていた。これは危険分散の思想に反するシステムであるため、被告訴人らは、3系統6回線の経路変電所を分散し、かつ各々の耐震性の強化をすべきであった。

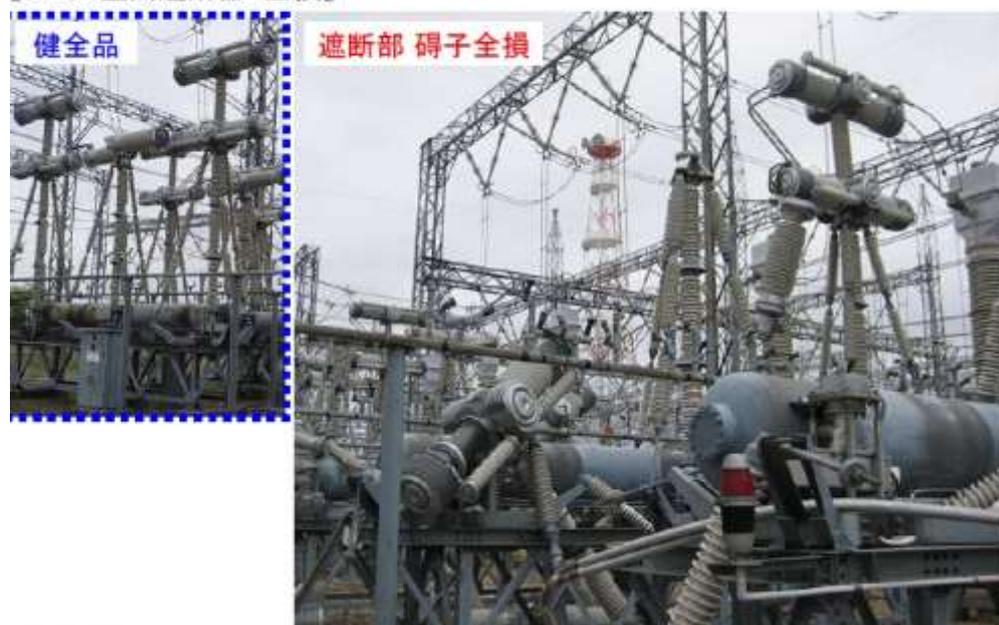
図 4 福島第一原発変電設備の被害状況

### 【275kV空気遮断器 全損】

イ 本件地震発生当時、これら外部電源系統の耐震基準はCクラスの設備で構成されていた。原発の重要施設（原子炉冷却材圧力バウンダリ等）はSクラス（一般の耐震基準の3倍相当）であるのに対し、Cクラスの設備は一般耐震基準と同等程度である。

しかし、そうであっても、Cクラスの耐震基準については、「上位の分類に属するものは、下位の分類に属するものの破損によって波及的破損が生じないこと。」とする規定（甲52 昭和56年（1981年）7月20日原子力安全委員会決定）がある。これに照らせば、例えば送電系統設備であるCクラス設備が地震によって損傷した場合、その損傷がSクラス設備である原子炉冷却系統の機能に影響を与える可能性がある場合は、当該送電施設はSクラス相当の設計を行うことを要求していることになる。

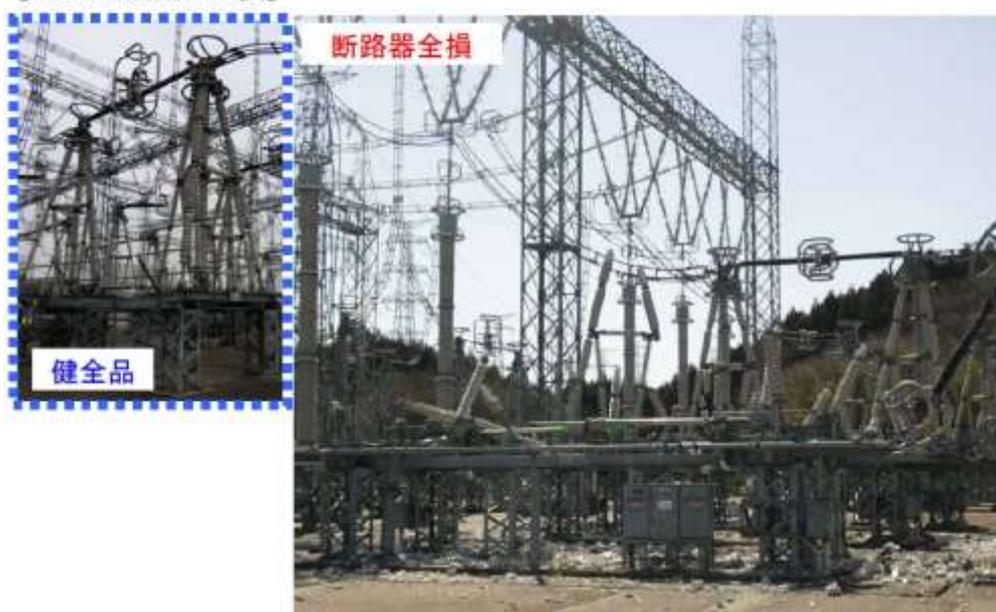
図 5 福島第一原発変電設備の被害状況

### 【500kV断路器 全損】

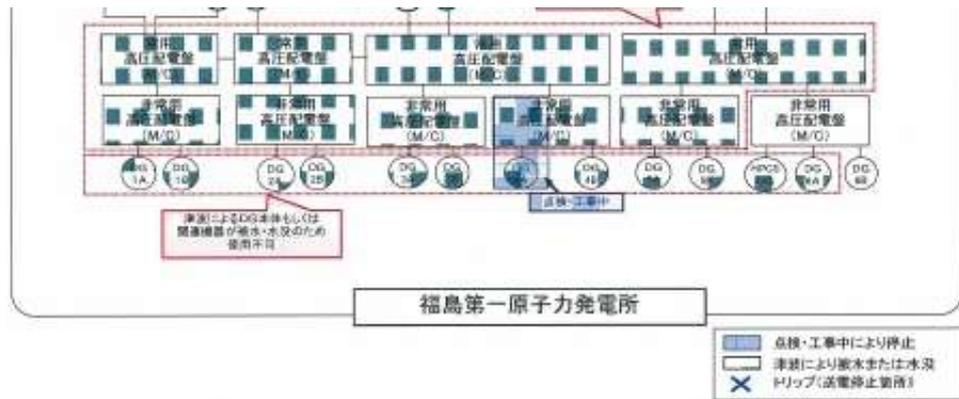
図 7 非常用発電機等の部分

この点、非常用ディーゼル発電機保安規定によると、原子炉ごとに2台以上設置することとなっているが、福島第一原発では、それがタービン建屋地下という同一の場所に、かつ、同一の構造で設置されていた（図7）。これでは単に「偶発的な機械故障の発生」対策にはなっても「（地震や津波などの）共通要因による故障対策」にはならない。

非常用ディーゼル発電機を分散させて高所へ配置する、構造の異なる設備を設置するなどの対策は困難ではなく、現に我が国国内の原発の中でも順次そのような対策を取った例もあった（高所への移設は福島第二及び浜岡原発等、空冷設備を持った発電機の設置は福島第一原発 6 号機 B 非常用ディーゼル発電機）。

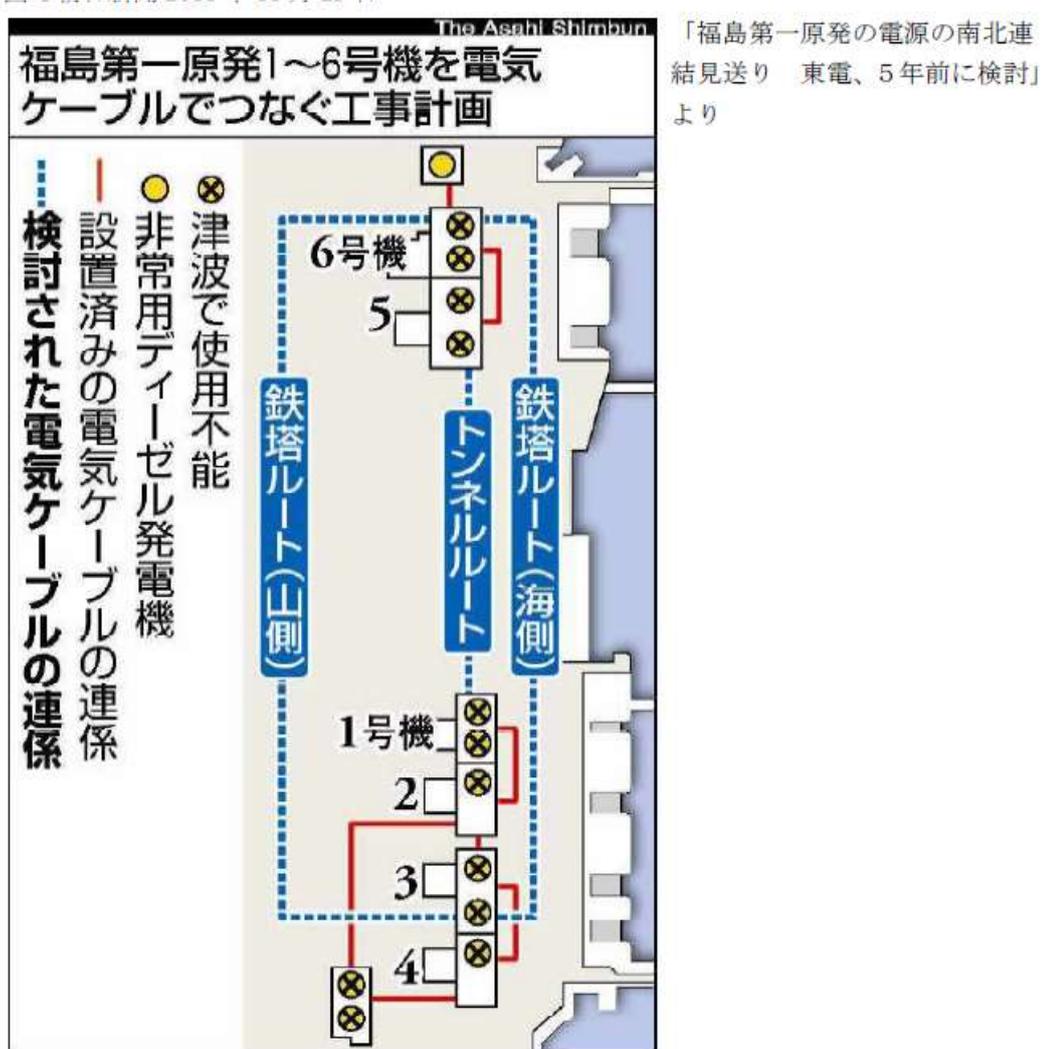
図 11 朝日新聞 2011年11月23日

しかし、1号機ないし4号機と5号機ないし6号機の間では、連系線建設は検討されていたものの、本件地震以前に実施されることはなかった。仮にそれが実現されていれば、唯一津波被水後も稼働した6号機非常用ディーゼル発電機から電気を供給することができた可能性が高い。

号機間の連系線敷設計画は、後出図9のように平成18年（2006年）に検討されていた。この計画には数十億円の経費が必要と解されるが、連系線があれば6号機非常用ディーゼル発電機から最も早く炉心損傷に至った1号機の冷却材供給ポンプへ電力を供給し、また炉内のパラメータを監視することができたと考えられる。1号機の炉心損傷と水素爆発が起きなければ、2、3号機の破壊を免れた可能性は高くなる。結果として本件過酷事故が起こらなかった可能性もある。また、1ないし4号機は連系されていたのであるから、6号機と1号機さえ連系しておけば、2ないし4号機にも電力を供給でき、冷却が可能となり、炉心損傷に至らなかったと考えられる。

このような設備を構築することが可能であることは、事故後の4月25日に5、6号機側から1ないし4号機に実際にケーブルを敷設していることから明白である。

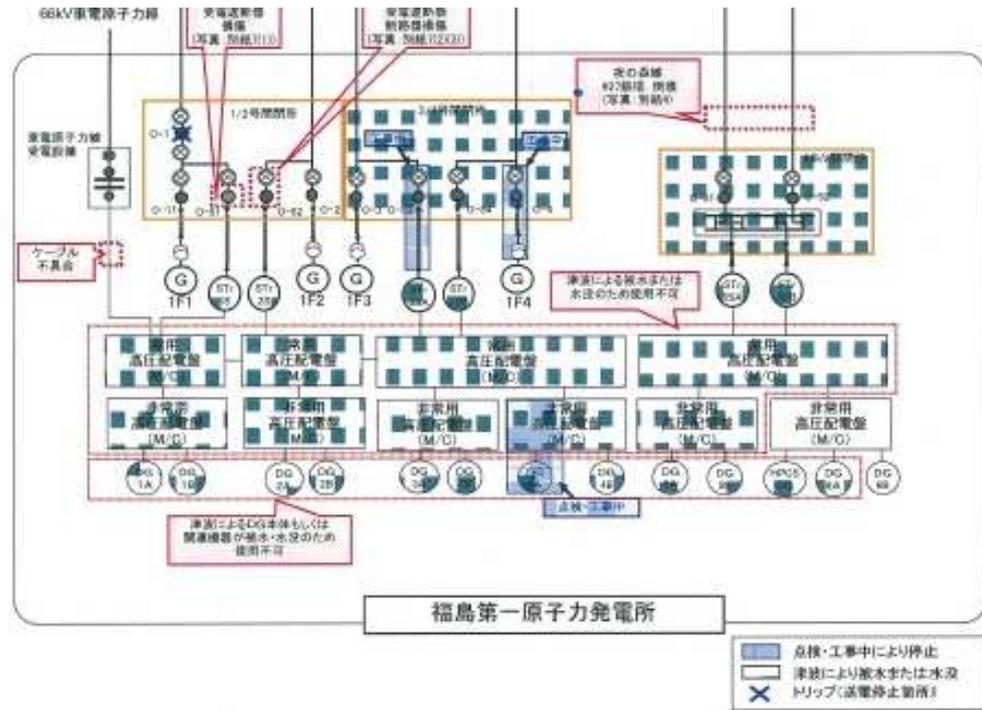
図 12 上部が外部電源設備，下部がメタルクラッド・スイッチギア  
「電気事業法第106条第3項の規定に基づく報告の徴収に対する報告について（平成23年5月16日）東京電力株式会社」より（全体図は図27参照）

ア 福島第一原発の敷地内にあった外部及び内部電源の受電設備も，耐震性や耐波性を軽視していたため重大な損傷を受けた。例えば外部電源受電設備（高圧開閉所）は地震により壊滅的な被害を受け，その後の津波の浸水により受電設備や外部電力及び内部電力を通すメタルクラッド・スイッチギヤ（金属閉鎖配電盤。）も被水した（図 1 2）。その結果，電源復旧作業にも大きな支障を来し，外部

電源を本格的に使えるようになったのは地震発生から9日も経った平成23年（2011年）3月20日以降であった。これは、構内電源の設備の耐震対策及び津波対策を怠ったために、地震と津波により大規模に構内電源設備が破壊された結果である。

被告訴人らは、構内電源設備を分散させ、かつ、各々の耐震性及び耐波性の強化（防水強化、高所への移動など）をすべきであった。

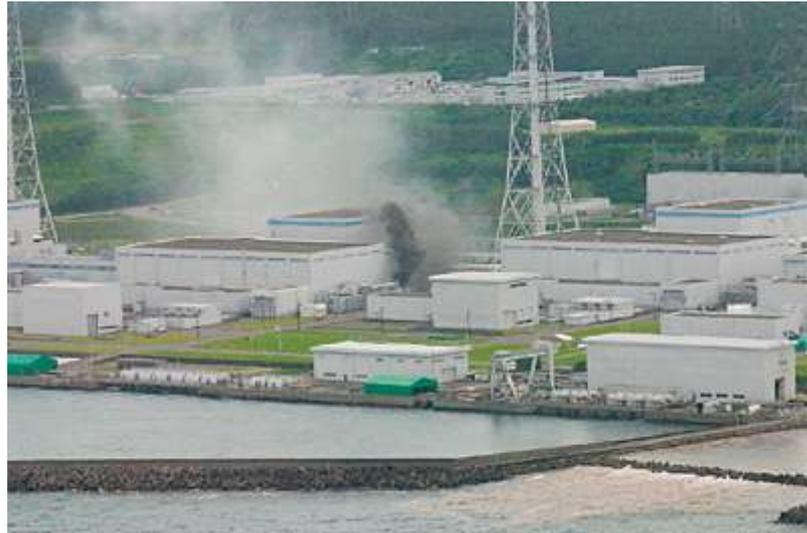
図 13 黒煙をあげる柏崎刈羽原発3号機（海上保安庁提供）

イ 平成19年（2007年）7月に発生した中越沖地震では、柏崎刈羽原発の敷地で地盤沈下（不等沈下）が発生し、3号機起動変圧器の冷却用オイルが配管破損により漏れて発火、火災が発生した（図13）。

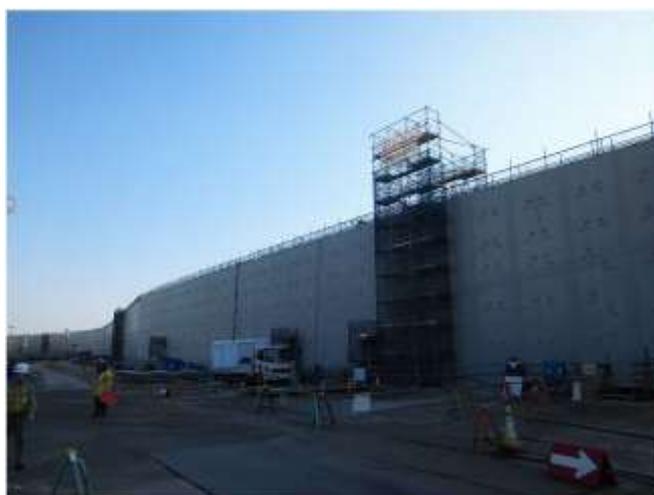
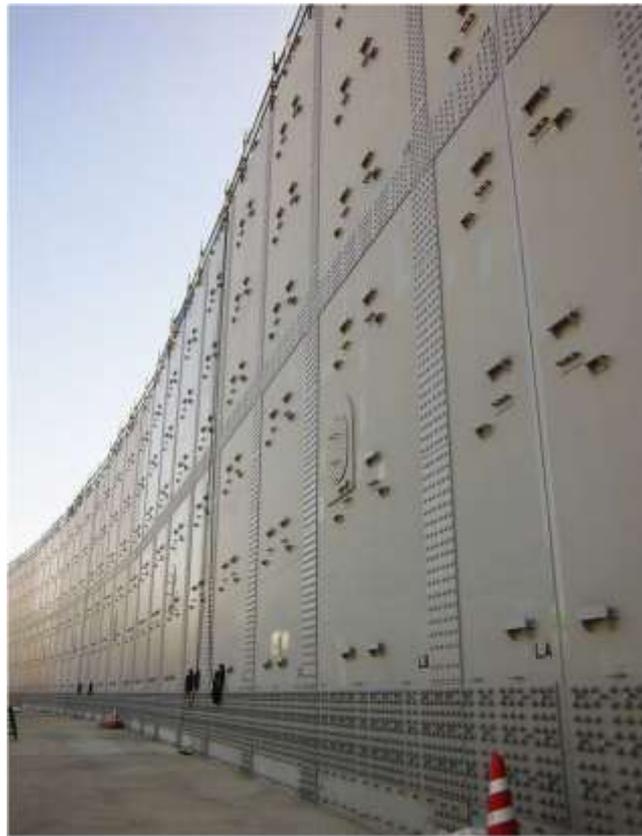
図 14 海拔 22m の防波壁（総延長約 1.6km）を設置。  
（中部電力ウェブサイト）

の研究によって15.7mの高さの津波が襲来する危険性があるとわかっていたのであるから、被告訴人らは、その高さの津波に備え、原発の敷地に浸水させないよう防潮堤等を建設すべきであった。

被告訴人らは、実際にその検討をしたが（甲26マイアミ報告書ほか）、何の科学的根拠もなく、「そのような津波は実際には来ないだろう」ということにして、「さらに研究調査する」という弁解のもと、問題を意図的に先送りした。この過誤は極めて重大であり、その経緯を厳正に追及すべきである。なぜならば、福島原発事故後ではあるが、浜岡原発では僅か約1年で長大かつ高い防波壁を築造できたからである（図14、15）。このような防潮堤等を築いておけば、浸水を防ぎ本件苛酷事故を防げた可能性が極めて高い。また、東海第二原発では、福島原発事故前に耐水壁が構築されていた。

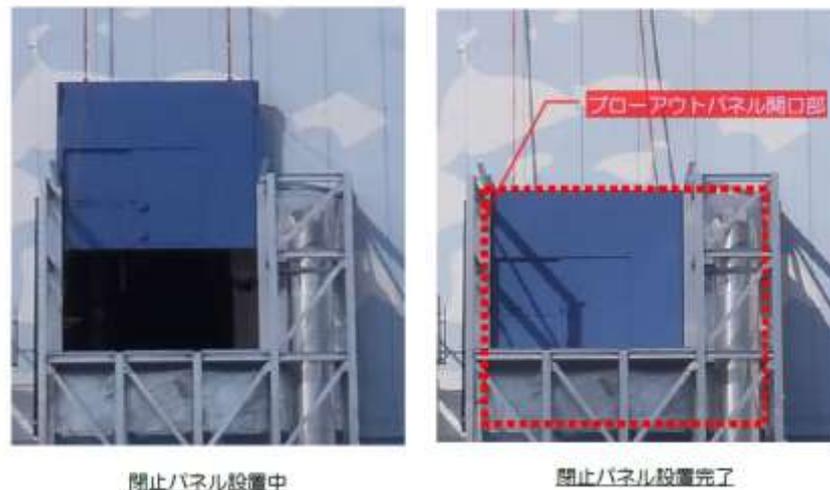
図 25 「福島第一原子力発電所2号機原子炉建屋ブローアウトパネル開口部閉止について東京電力<参考資料>（平成25年3月11日東京電力株式会社）より

東京電力は、その出来事を間違えて総括し、福島第一原発のブローアウトパネルを容易に開かないように（極めて強い力を加えないと開かないように）改造してしまった。

この指摘が活かされ、福島第一原発においてブローアウトパネルが必要に応じて手動で開閉できるような仕組みになっていれば、今回のように水素発生が危惧された時点でブローアウトパネ

現に平成23年（2011年）3月13日の時点で、2号機で建屋に穴をあけることや、何らかの方法でブローアウトパネルを開けないかの検討をしている（甲55「東京新聞5.13～5.17」「ビデオは語る137～141回」ほか）。

しかし、強行すると火花により爆発する恐れがあるとの理由で断念したという。

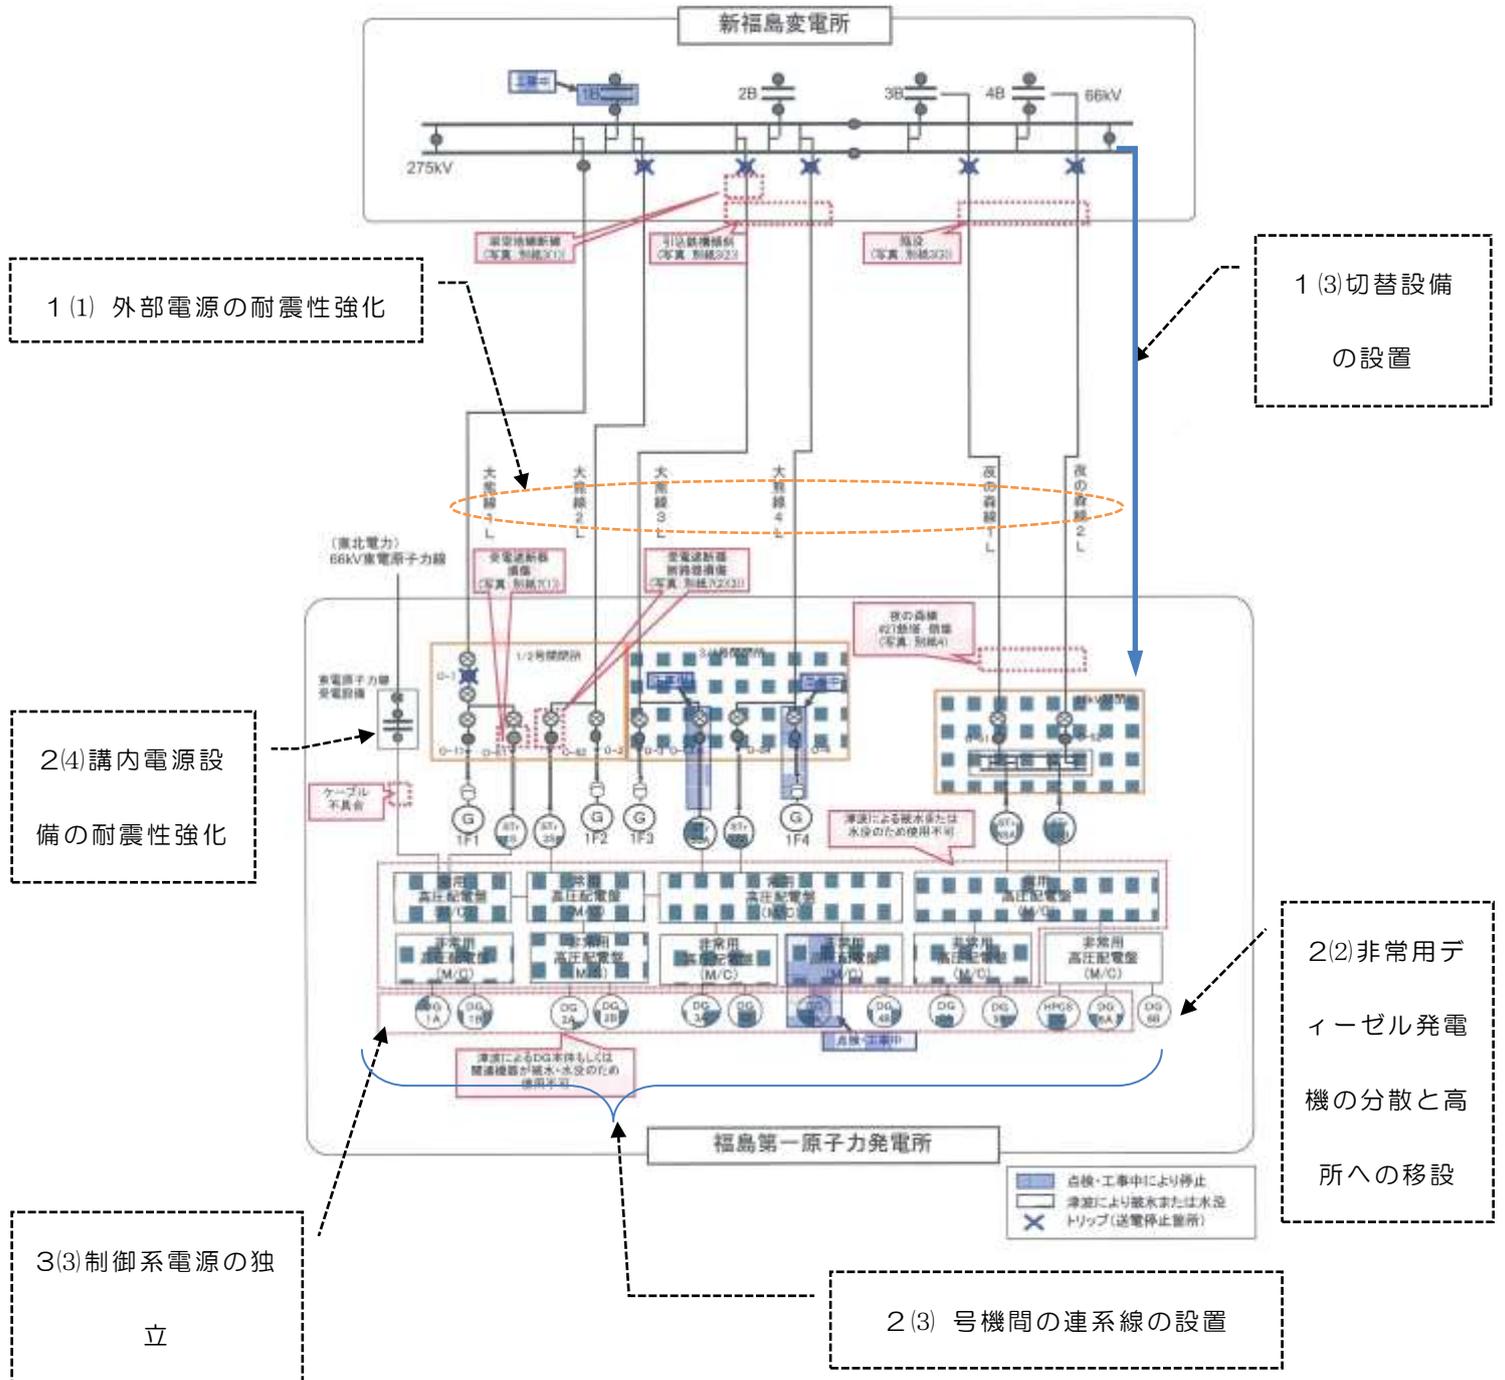
## 図 27 電気設備の被害状況（津波後）

以上のような対策を講じていれば、少なくとも前述したところの「結果」を回避することは可能であった。なお、主な電気設備の被害状況を模式化すると、以下のとおりになる。
