上 申 書

結果回避可能性について

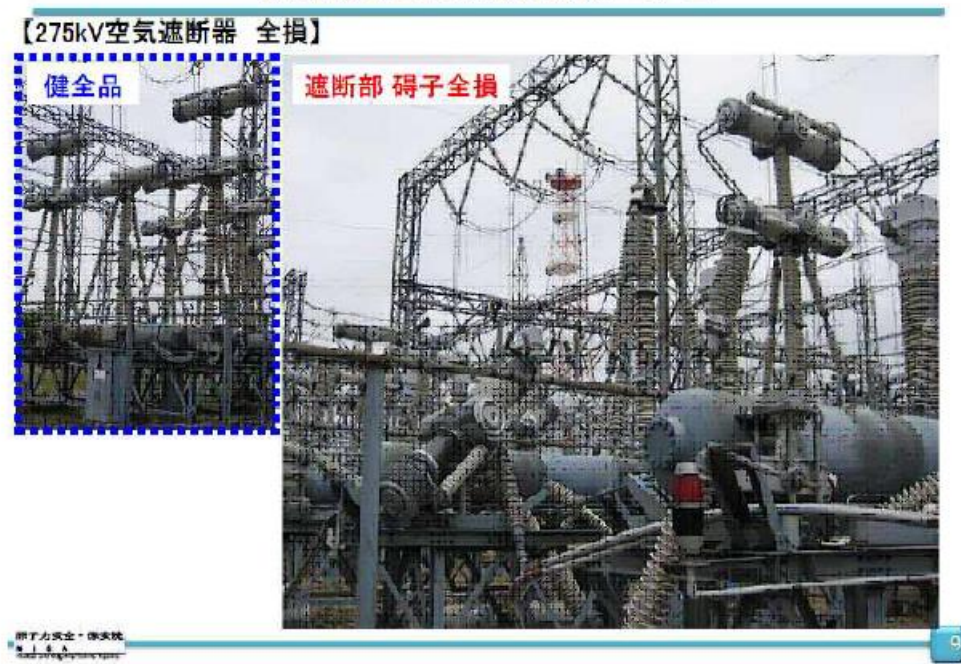
図1 「東京電力株式会社福島第一原子力発電所事故の技術的知見について中間とりまとめ参考資料集・原子力発電所の外部電源に係る状況について」（原子力安全・保安院平成23年10月24日）より福島第一原発変電設備の被害状況

変電設備の主な被害状況 1/2

これだけの系統がありながら、全部が一度の地震で破壊された（図1及び2のとおり）。しかも想定された基準地震動 S_s と同程度の揺れであった。外部電源が耐震性において極めて脆弱であったことは各報告書に詳しく記述されているとおりである。外部電源の耐震性強化をしておくべきであった。

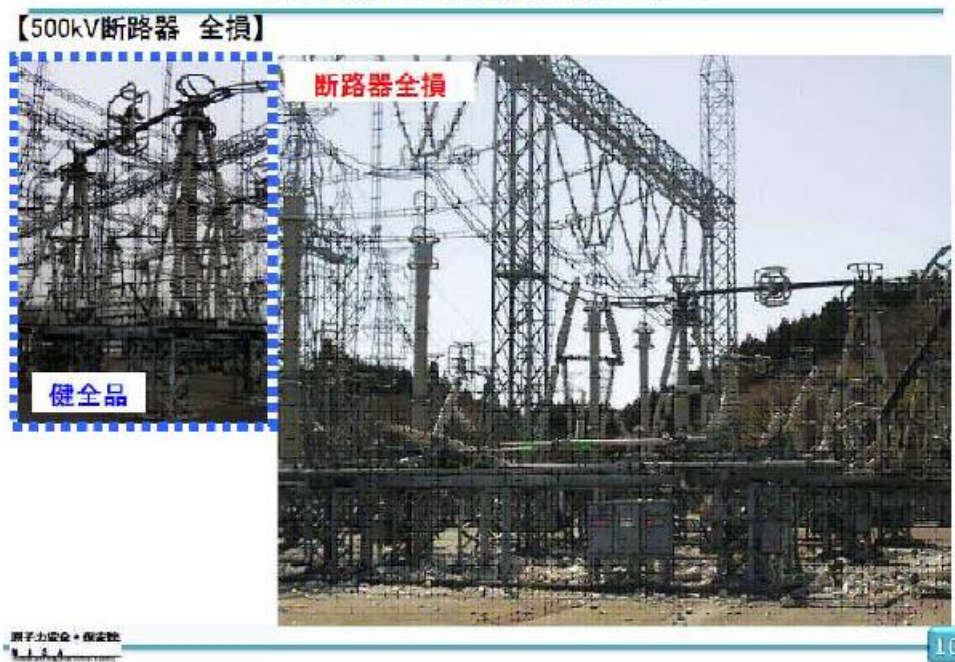
図2

変電設備の主な被害状況 2/2

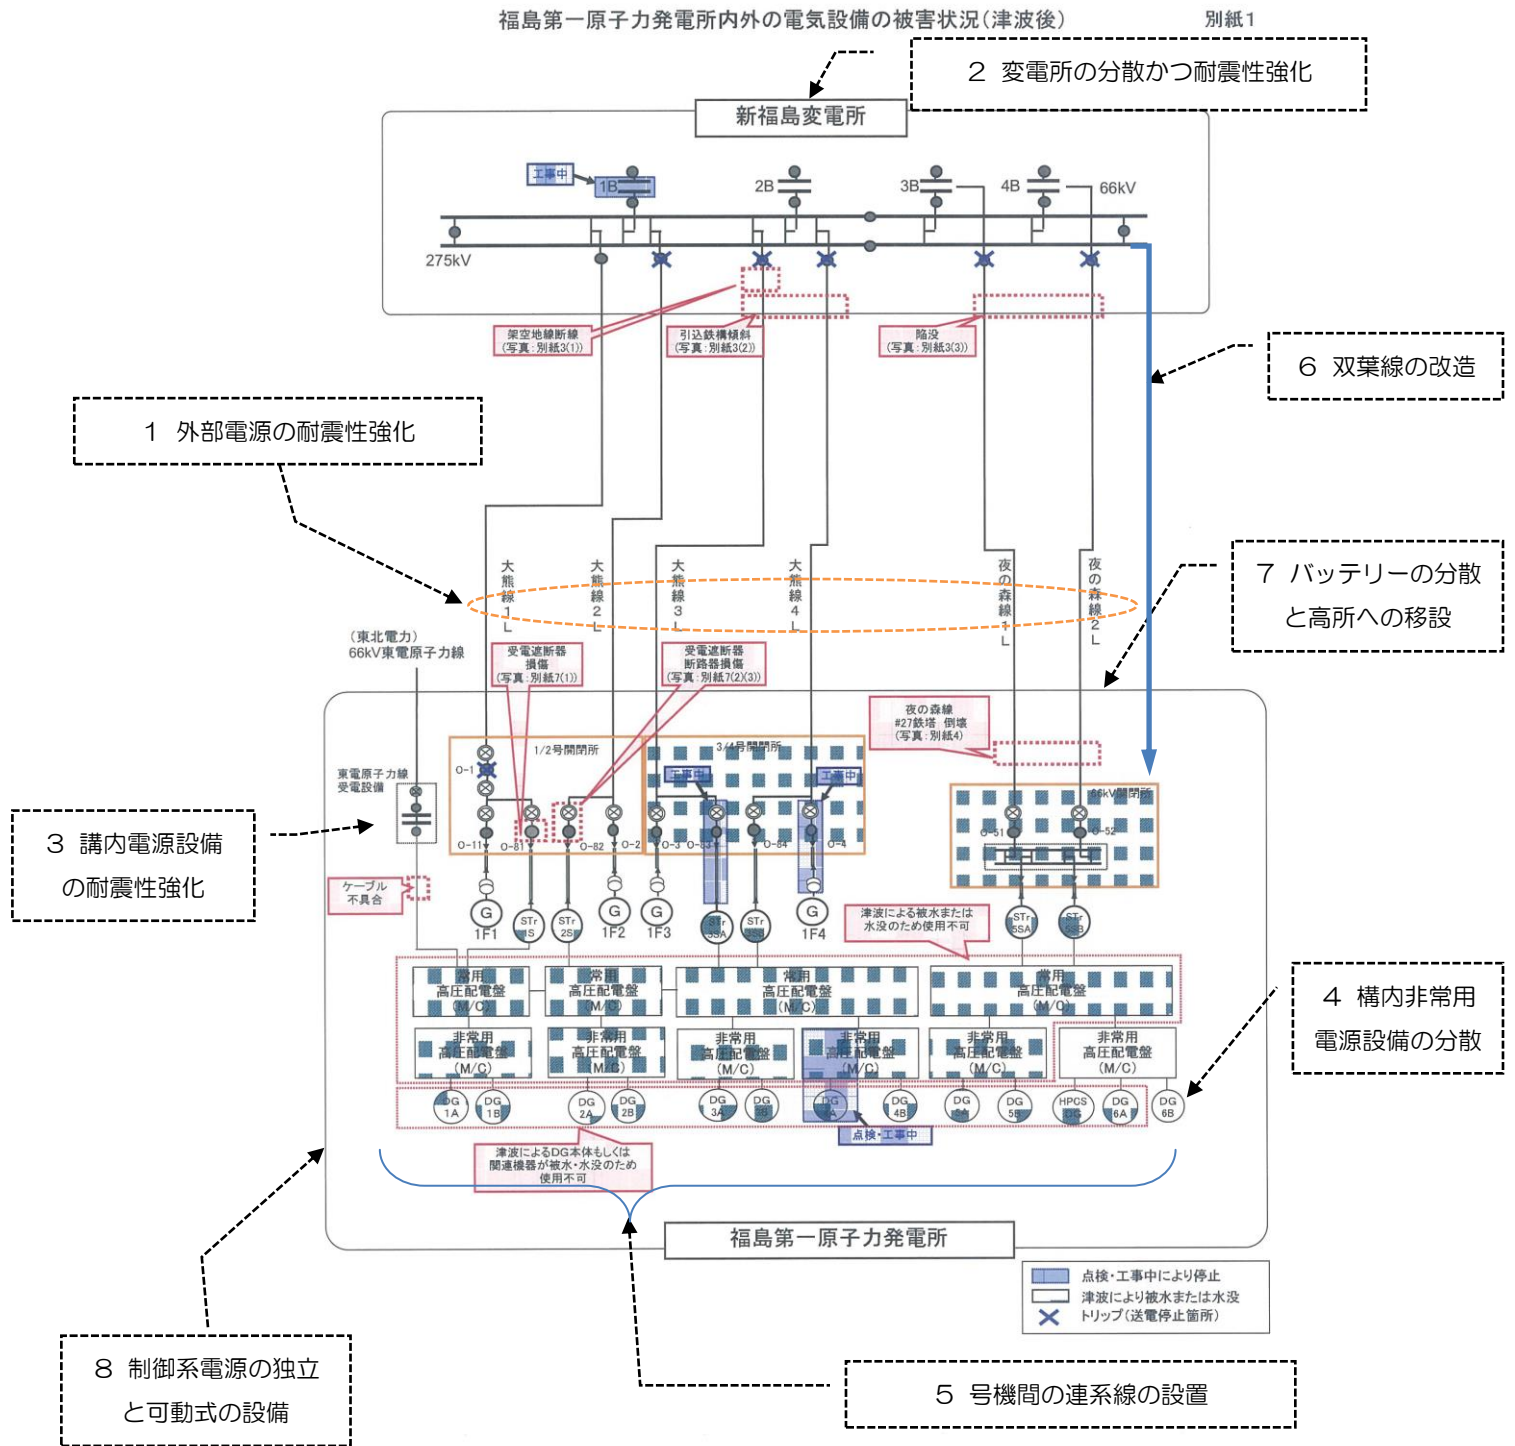
図3 電気設備の被害状況（津波後）の状況

結果回避可能事由は電源系統関係が多い。電源設備の被害状況は図3のとおりである。

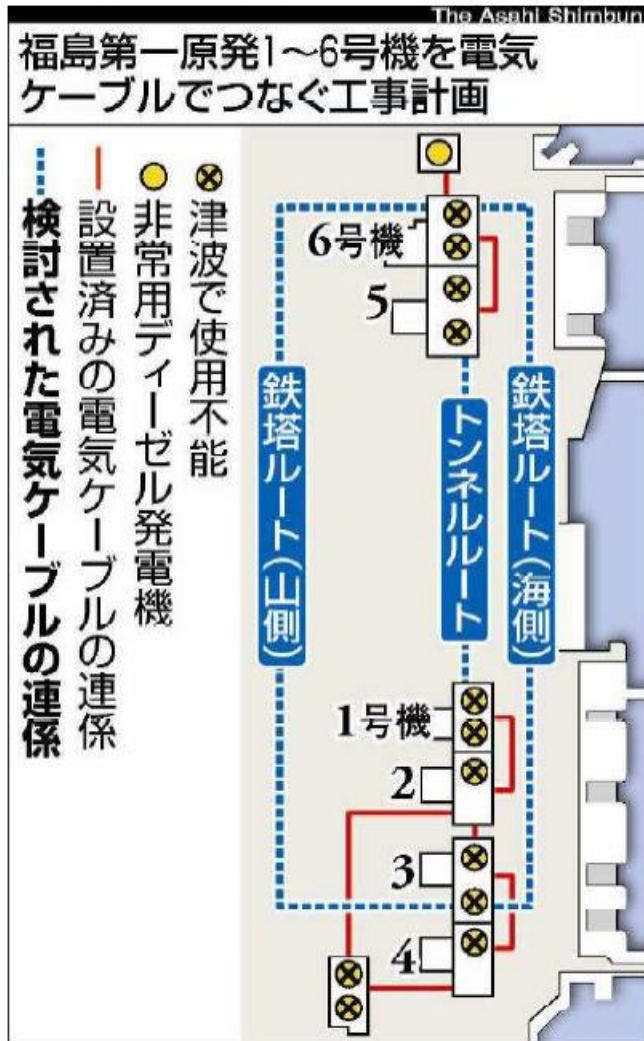
図4朝日新聞 2011年11月23日

「福島第一原発の電源の南北連結見送り 東電、5年前に検討」より

号機間の連系線敷設計画は、図4のように2006年に検討されていた。この計画は数十億円の経費が掛かるが、連系線があれば6号機非常用ディーゼル発電機から、最も早く炉心損傷に至った1号機への冷却材供給ポンプへ電力を供給し、また炉内のパラメータを監視することが出来たと考えられる。1号機の炉心損傷と水素爆発が起きなければ、2、3号機の破壊を免れた可能性は高くなる。結果として本件過酷事故は起こらなかった可能性もある。このような設備を構築することが可能であることは、事故後の4月25日に5、6号機側から1～4号機に実際にケーブルを敷設していることから見ても明白である。
