# 上 申 書

－結果回避可能性について－

平成25年（2013年）6月10日

福島地方検察庁

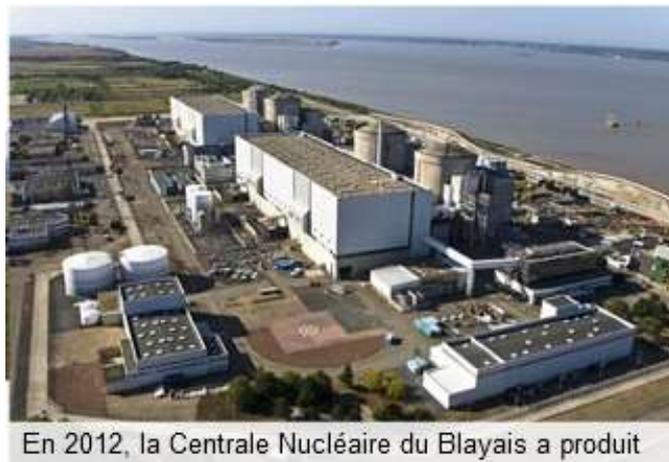
図 8 ルブレイエ原子力発電所（公式サイトより）

また、日本では長時間の全電源喪失が発生する確率が十分に低いという安全審査指針の考えに捉われ、同様の事態が自社プラントで生じた際の全電源喪失が発生する可能性について自ら考え直してみるという姿勢が不足していた。更に背景には以下のような懸念があったために、消極的な調査姿勢になってしまったと考えられる。

- ・ 追加対策によってコスト負担が増加すること
- ・ 設計基準を超えた状態が発生する可能性があることを認めることにより，設置許可の取り消しや長期運転停止につながることを恐れたこと
- ・ 対策を実施することが新たな仕事を増やすこと

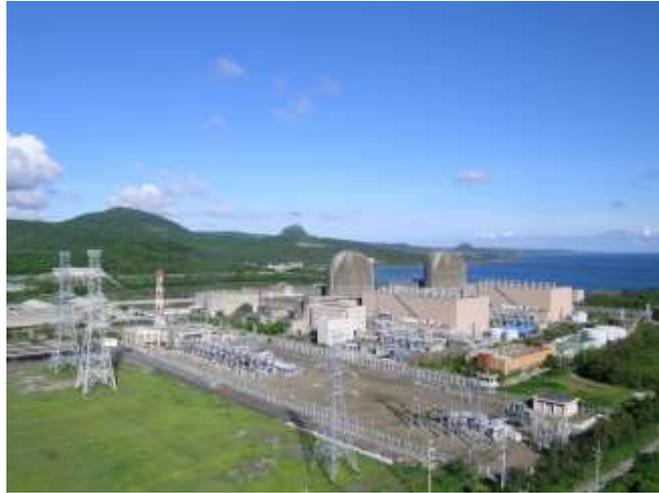
図 9 馬鞍山原子力発電所（公式サイトより）

馬鞍山原子力発電所で，送電線事故により外部電源喪失事故が発生し，更に非常用ディーゼル発電機の起動失敗が重なったため，全電源喪失事故となった。当社は当時，「適切に点検・保守管理を行なっていることから，同様の事態が発生する可能性は極めて小さく，また発生しても早期に対応可能」として検討を終了している。原子力安全委員会と原子力安全・保安院からも検討・確認指示があったが，上述の内容を確認・報告し了承されて検討終了となった。この例でも，事故が生じた原因のみに着目し，全交流電源喪失が発生した場合の影響や採られた対策に着目しな

かった。背後要因も、ルブレイエ原子力発電所の分析結果と同様である。

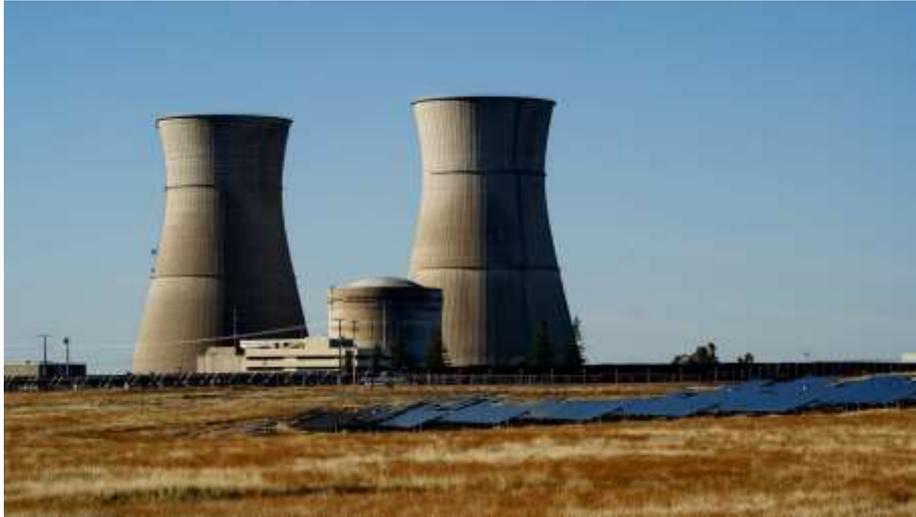
図 10 マドラス原発

スマトラ島沖地震によって発生した津波によってマドラス原子力発電所の海水ポンプが浸水した。海水ポンプを除いてプラント被害がなく、INES 12レベル0の事故であることから注目されず検討の対象とならなかった。また、当時「原子力発電所の津波評価技術」による津波高さの評価結果が十分保守性を有していると考えていたため直ちに対策は実施されず、長期的な対応としてポンプ・モーターの水密化の検討に取り組んでいた。しかしながら、本情報については海水ポンプの機能喪失という原因だけへの対策ではなく、最終ヒートシンクの喪失という結果への対策という観点から着目すべき事故であった。

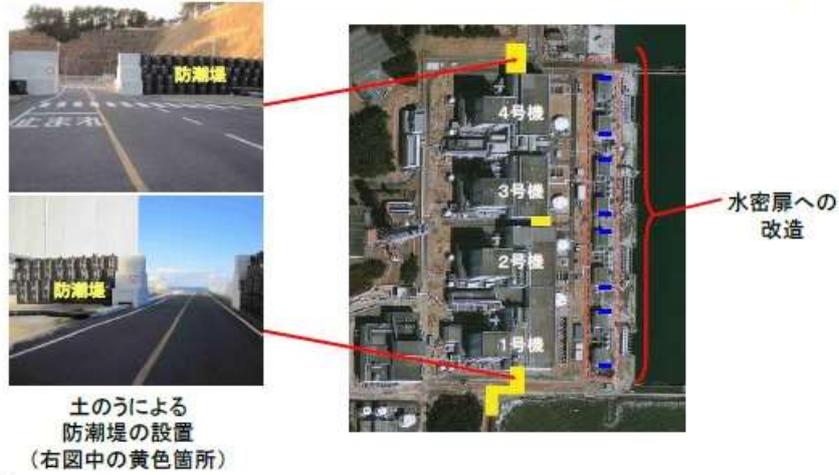
図 16 土嚢による防潮堤の設置

例) 土嚢による防潮堤の設置，熱交換器建屋機器搬入口の水密扉化（図 1 6 甲 4 3「福島原子力事故の総括および原子力安全改革プラン」添付資料 3 - 3 の 4 頁）

土のうによる防潮堤の設置・熱交換器建屋機器搬入口の水密扉化を実施

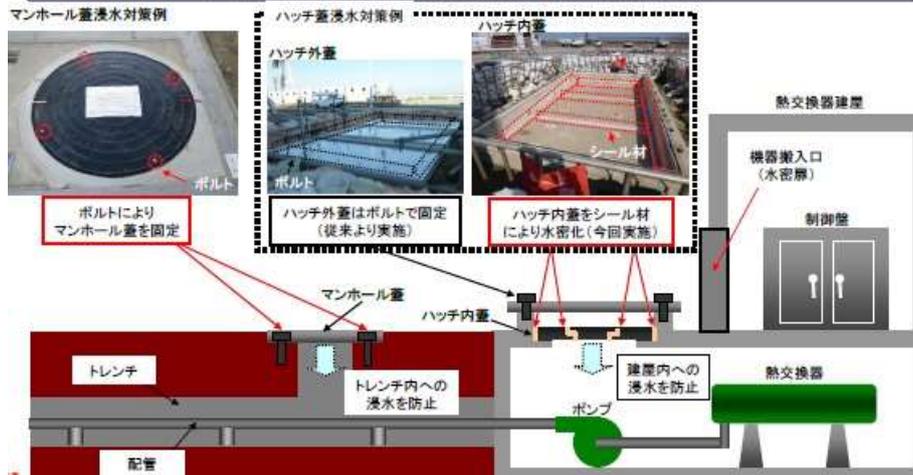
図 17 マンホール蓋の固定やハッチ内部のシール材による水密化

例) 屋外に設置されたマンホール蓋の固定やハッチ内部のシール材による水密化 (図 17 甲 4 3 「福島原子力事故の総括および原子力安全改革プラン」添付資料 3-3) の 5 頁)

①建屋外壁・トレンチの水密対策による浸水防止<津波対策>

屋外に設置されたマンホール蓋の固定やハッチ内蓋のシール材による水密化を実施し、建屋内・トレンチ内への浸水を防止

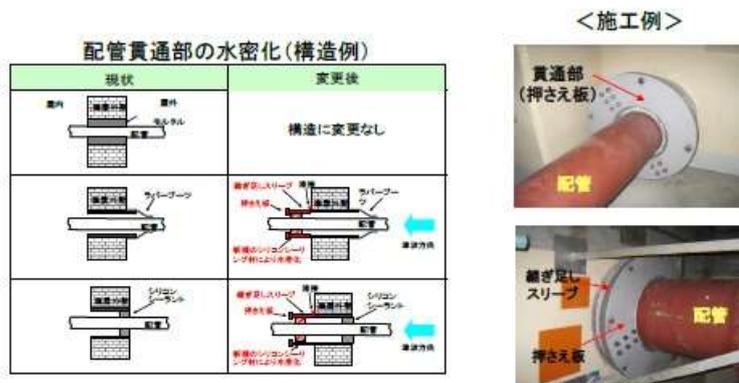
図 18 水密対策による浸水防止

例) 建屋外壁貫通部の止水処理により、安全上重要な機器が設置された建屋内への津波の流入を防止 (図 18 甲 4 3 「福島原子力

①建屋外壁の水密対策による浸水防止<津波対策>

建屋外壁貫通部の止水処理により、安全上重要な機器が設置された建屋内への津波の流入を防止

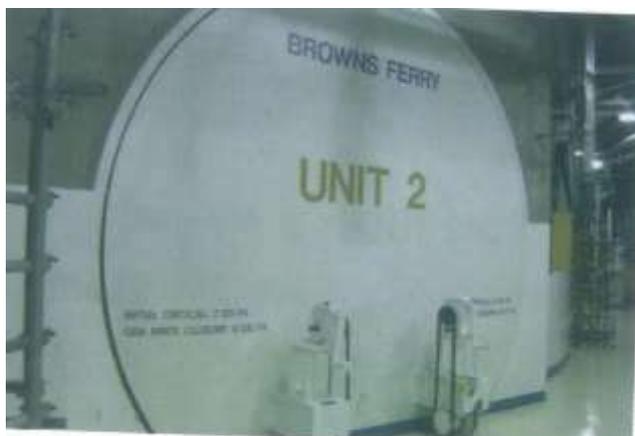
図 19 非常用発電機室の防水扉（ブラウズフェリー原発）甲 38

重要機器室の水密扉設置，止水処理（重要機器室への浸水防止）の例としては，海外の原発にもその例があるのであって，何ら非現実的な要請ではなく，極めて現実的かつ初歩的な対策である（米国のブラウズフェリー原発（図 19），シュノーケル設備の例として，米国のディアブロキャニオン原発（図 20）（甲 38 「福島原発で何が起きたか 政府事故調技術解説」 134 頁等））。

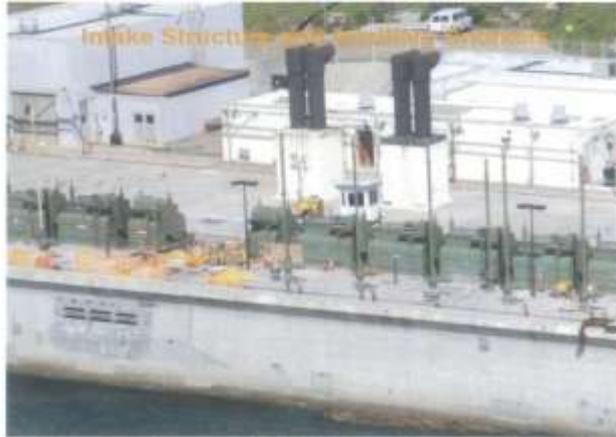
図 20 シュノーケル吸気口（ディアブロキャニオン原発）甲 3 8

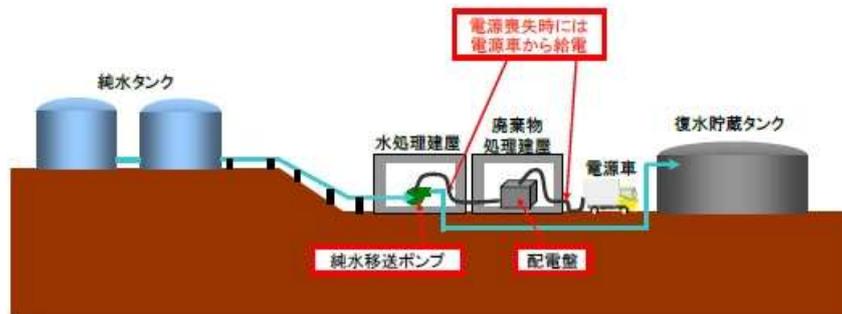
図 21 復水貯蔵タンクへの補給手順の整備  
甲 4 3 3-3 の 11 頁

ではなく、現に事故後の福島第二原発では実施されてもいる（図 2 1、図 2 2 甲 4 3 「福島原子力事故の総括および原子力安全改革プラン」添付資料 3-3 の 10 頁～12 頁）。

### ③電源喪失時の復水貯蔵タンクへの補給手順の整備<水源対策>

原子炉・使用済燃料プールへの淡水の注水を継続可能とするよう、電源が喪失した場合でも復水貯蔵タンクに淡水を補給が可能となる手順を整備

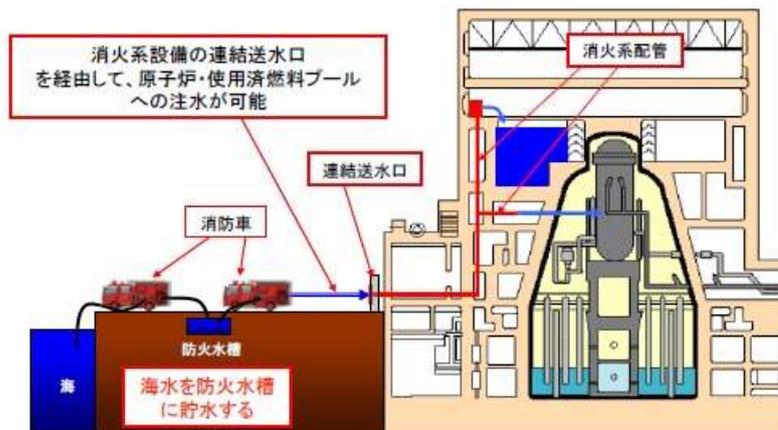
図 22 水源対策 甲 4 3 3-3 の 12 頁

### ③注水に海水を利用するための手順の整備<水源対策>

原子炉・使用済燃料プールに注水するための淡水が枯渇した場合を想定し、注水のために海水を使用する手順を整備

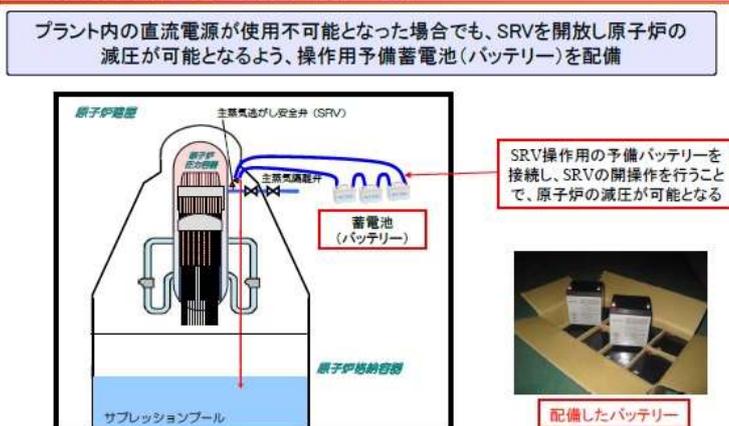
図 23 減圧対策 甲 4 3 3 - 3 の 1 4 頁

また、減圧についても、主蒸気逃がし安全弁（SRV）を開放するだけの話であり、本件地震時には SRV を開放する動力として車載バ

バッテリーを直列につないで代替した。つまり、予備のバッテリーを準備しておけば特段の困難はなく、現に事故後の福島第二では実施されているのである（図 2 3 甲 4 3 「福島原子力事故の総括および原子力安全改革プラン」添付資料 3 - 3 の 1 4 頁）。

#### SRV操作用予備蓄電池配備<減圧対策>

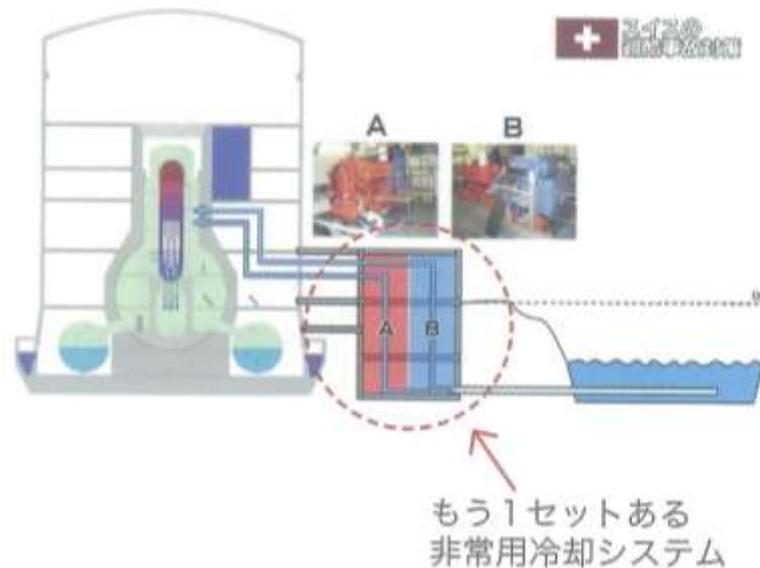
図 24 ミューレベルク原発の独立冷却設備

ア また、これとは別に、原発の原子炉建屋から全く独立した別の非常用冷却設備一式を建屋ごと独立させて追加することが考えられる。その中には水密化された部屋があり、その中には非常用ディーゼル発電機や電源盤が設置される。これは、原子力規制庁作成中の新安全基準に取り上げられている。これがあれば、炉心損傷は免れ得たのであって、本件苛酷事故は避けられた。

イ このような独立非常用冷却設備の設置についても、ミューレベルク原発に実例がある（図 2 4 甲 3 8 「福島原発で何が起こったか政府事故調技術解説」 1 3 1 頁）。

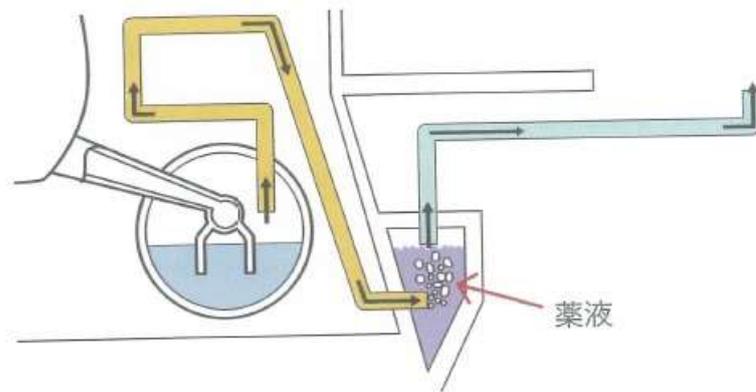
図 26 ミュールベルク原発のベント設備

イ これは、今回我が国に導入される安全策にも採用されているくらいに一般的な方法である。現に、スイスのミュールベルク原発においても採用されている（図 26 甲 3 8「福島原発で何が起きたか政府事故調技術解説」 130頁）。
